中古車第三方安全憑證

U-Car Grading Report

自動車鑑定証

委託者 Principal			
委託人 / 車商名稱 Principal / Dealer	明龍汽車		
地址 Address	台北市北投區承德路6段505號		
車輛資料 Vehicle Information			
鑑定証號 Inspection number	C77620I1403		
車款 - 型號 Make / Type	賓士/Benz S-Class S500		
出廠日期 Model / Year	2015年	顏色 Colour	黑
引擎號碼 Engine number			
車身號碼 VIN Code	WDD2221821A159889		
儀表里程數 Mileage	86,250km	（註：里程數為鑑定時儀表顯示數字）	
總結報告 Vehicle Inspection Findings			
修復歷史 Body shell structure inspection	無	外觀飾件更換 Body & Stamping Parts	有 (請查閱其他頁次狀況確認表單)
機能件 Machine operation	正常	泡水跡象 Flood damaged trace	無
外觀表現 Body part inspection	★★★★★	內裝表現 Interior inspection	★★★★★
電瓶電壓 Battery voltage		冷氣溫度 Air temperature	5度

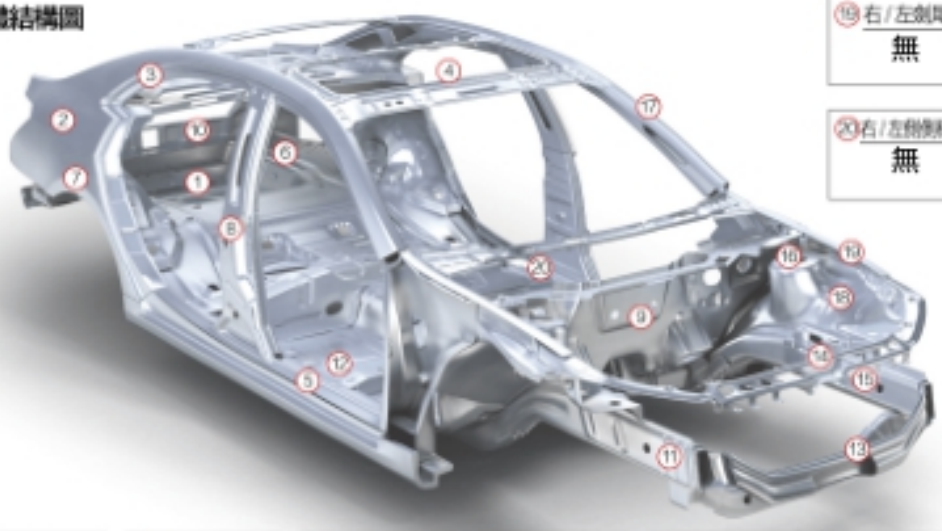
車體結構圖

① 後底板&底橫樑	無
② 右/左後葉子板	無
③ 右/左側C(D)柱	無
④ 車頂/內支架	無
⑤ 右/左側戶定	無
⑥ 右/左後大樑	無
⑦ 右/左輪罩	無
⑧ 右/左側B柱	無
⑨ 防火牆	無
⑩ 後尾板	無
⑪ 右前大樑	無
⑫ 底盤/前底盤	無
⑬ 下水箱支架	無
⑭ 上水箱支架	無
⑮ 左前大樑	無
⑯ 避震器座	無
⑰ 右/左側A柱	無
⑱ 右/左側內傘板	無
⑲ 右/左側尾	無
⑳ 右/左側側樑	無

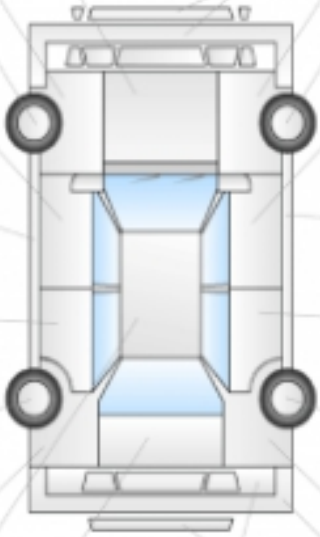
車輛狀態的細節

飛石刮傷 部分

胎痕深度 3

鈑烤漆 有

換新 有
刮傷 輕微 部分

胎痕深度 7

<特別記載事項>
鋁圈有研磨痕跡

<車留意的狀態>
前檔玻璃 飛石刮傷 部分
