中古車第三方安全憑證

U-Car Grading Report

自動車鑑定証

委託者 Principal			
委託人 / 車商名稱 Principal / Dealer	明龍汽車		
地址 Address	台北市北投區承德路6段505號		
車輛資料 Vehicle Information			
鑑定証號 Inspection number	C77621G1904		
車款・型號 Make / Type	寶馬/BMW 7 Series 730		
出廠日期 Model / Year	2020年	顏色 Colour	黑
引擎號碼 Engine number			
車身號碼 VIN Code	WBA7S2109LCE53040		
儀表里程數 Mileage	8,830km	（註：里程數為鑑定時儀表顯示數字）	
總結報告 Vehicle Inspection Findings			
修復歷史 Body shell structure inspection	無	外觀鈑件更換 Body & Stamping Parts	無
機能件 Machine operation	正常	泡水跡象 Flood damaged trace	無
外觀表現 Body part inspection	★★★★★	內裝表現 Interior inspection	★★★★★
電瓶電壓 Battery voltage	12.2V	冷氣溫度 Air temperature	1度

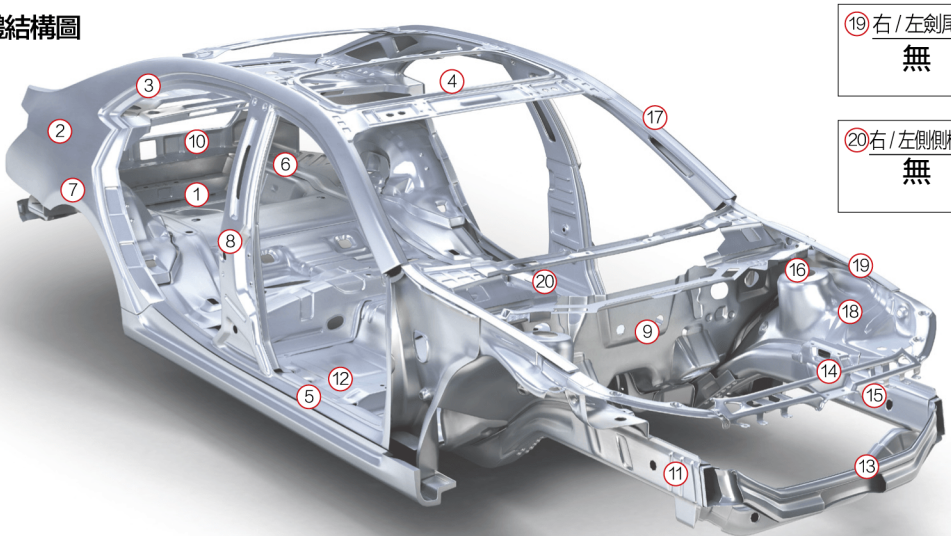
車體結構圖

①後底板&底橫樑 無	②右/左後葉子板 無	③右/左側C(D)柱 無	④車頂/內支架 無	⑤右/左側戶定 無	⑥右/左後大樑 無	⑦右/左輪艙 無	⑧右/左側B柱 無

⑨防火牆 無	⑩後尾板 無	⑪右前大樑 無	⑫底盤/前底盤 無	⑬下水箱支架 無	⑭上水箱支架 無	⑮左前大樑 無	⑯避震器座 無

⑰右/左側A柱 無	⑱右/左前內龜板 無	⑲右/左劍尾 無	⑳右/左側側樑 無

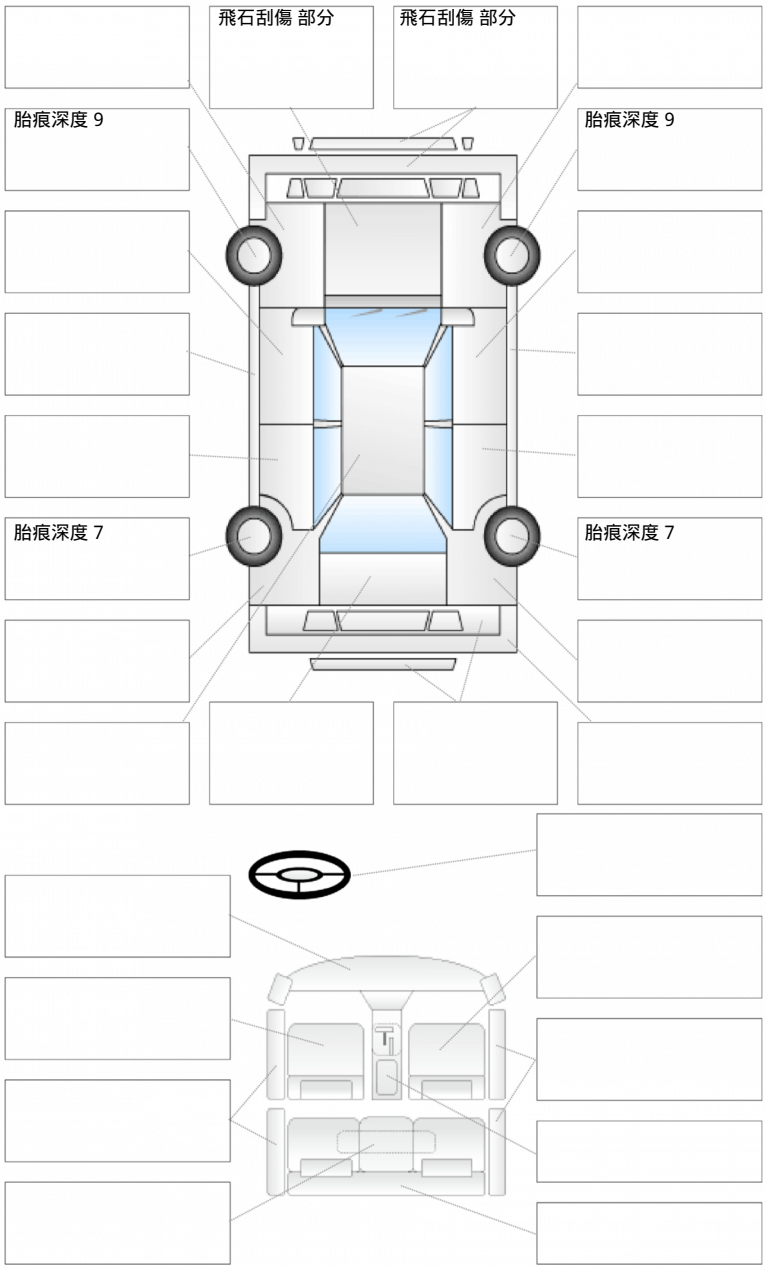
車輛狀態的細節

<車窗類的狀態>
前檔玻璃 裂痕 小型
前檔玻璃 飛石刮傷 部分
