## 中古車第三方安全憑證

### U-Car Grading Report

## 自動車鑑定証

| 車款・型號<br>Make / Type | | 賓士/Benz C-Class C300 | | |

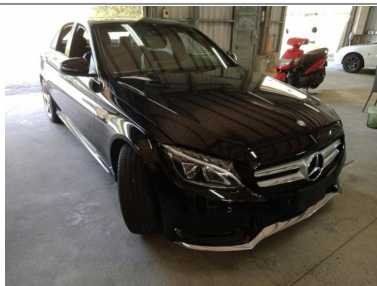
| 車輛狀態的細節 | | | | | | | |

| 車輛狀態的細節 | | | | | | | |
|---|---|---|---|---|---|--|--|
| | 曾烤漆 有 | | 曾烤漆 有 | <b>&lt;車窗類的狀態&gt;</b><br>前檔玻璃 飛石刮傷 部分 | | | |
| 胎痕深度 9 | | | 胎痕深度 9 | | | | |
| 曾烤漆 有 | | | | | | | |
| 胎痕深度 7 | | | 胎痕深度 7 | | | | |
| 龜裂、磨傷 小 | | | | | | | |
