# GOO 鑑定

U-Car Grading Report

## 自動車鑑定証

<b>委託者 Principal</b>		
委託人 / 車商名稱 Principal / Dealer	明龍汽車	
地址 Address	台北市北投區承德路6段505號	
<b>車輛資料 Vehicle Information</b>		
鑑定証號 Inspection number	C77821C0802	
車款 · 型號 Make / Type	賓士/Benz S560 MAYBACH	
出廠日期 Model / Year	2018年	顏色 Colour
		黑
引擎號碼 Engine number		
車身號碼 VIN Code	WDD2229831A439792	
儀表里程數 Mileage	26,430km	(註：里程數為鑑定時儀表顯示數字)

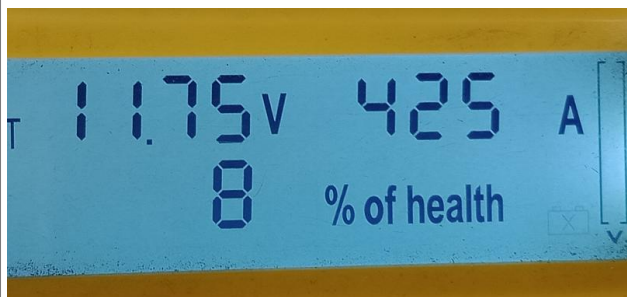
<b>委託者 Principal</b>			
委託人 / 車商名稱 Principal / Dealer	明龍汽車		
地址 Address	台北市北投區承德路6段505號		
<b>車輛資料 Vehicle Information</b>			
鑑定証號 Inspection number	C77821C0802		
車款・型號 Make / Type	賓士/Benz S560 MAYBACH		
出廠日期 Model / Year	2018年	顏色 Colour	黑
引擎號碼 Engine number			
車身號碼 VIN Code	WDD2229831A439792		
儀表里程數 Mileage	26,430km	(註：里程數為鑑定時儀表顯示數字)	
<b>總結報告 Vehicle Inspection Findings</b>			
修復歷史 Body shell structure inspection	無	外觀钣件更換 Body & Stamping Parts	無
機能件 Machine operation	正常	泡水跡象 Flood damaged trace	無
外觀表現 Body part inspection	★★★★★	內裝表現 Interior inspection	★★★★★
電瓶電壓 Battery voltage	11.7V	冷氣溫度 Air temperature	3度
