中古車第三方安全憑證

U-Car Grading Report

自動車鑑定証

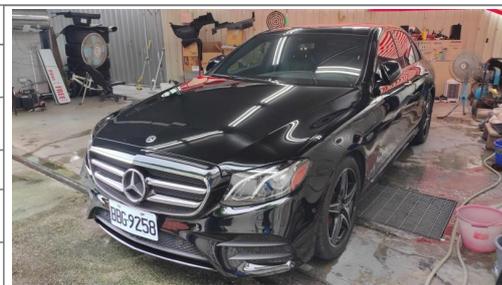
① 後底板&底橫樑 無	車體結構圖 	② 右/左後葉子板 無	③ 右/左側C(D)柱 無	④ 車頂/內支架 無	⑤ 右/左側戶定 無	⑥ 右/左後大樑 無	⑦ 右/左輪軸 無	⑧ 右/左側B柱 無	⑨ 防火牆 無	⑩ 後尾板 無	⑪ 右前大樑 無	⑫ 底盤/前底盤 無	⑬ 下水箱支架 無	⑭ 水箱箱架 無	⑮ 左前大樑 無	⑯ 避震器座 無	⑰ 右/左側A柱 無	⑱ 右/左側內飾板 無	⑲ 右/左劍尾 無	⑲ 右/左側側樑 無
----------------	------------------	----------------	------------------	---------------	---------------	---------------	--------------	---------------	------------	------------	-------------	---------------	--------------	-------------	-------------	-------------	---------------	----------------	--------------	---------------
