# Goo 鑑定

### U-Car Grading Report

## 自動車鑑定証

| 車款・型號<br>Make / Type | | 賓士/Benz S-Class S63 AMG | | | |

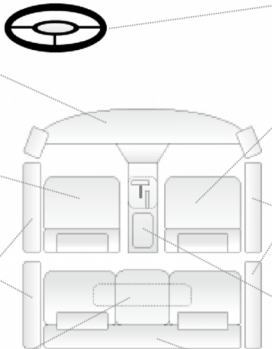
| 車輛狀態的細節 | | | | | | | |
|---|---|---|---|---|---|--|--|
| 飛石刮傷 部分 | 飛石刮傷 部分 | 飛石刮傷 部分 | 飛石刮傷 部分 | <b>&lt;車窗類的狀態&gt;</b><br>前檔玻璃 飛石刮傷 部分 | | | |
| 胎痕深度 9 | | | 胎痕深度 9 | | | | |
| | | | 凹痕 輕微 | | | | |
| | | | 刮傷、凹痕 輕微 | | | | |
| 胎痕深度 9<br>磨損、小 | | | 胎痕深度 9 | | | | |
| 龜裂、磨傷 小 | | | | 龜裂、磨傷 小 | | | |
