# GOO 鑑定

### U-Car Grading Report

## 自動車鑑定証

| 車款・型號<br>Make / Type | | 寶馬/BMW 3 Series 318 | |

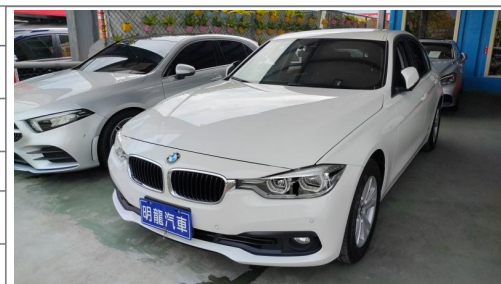
| <b>車體結構圖</b> | | ① 後底板&底橫樑<br>無 | | ①⑨ 右 / 左劍尾<br>無 | | ①⑧ 右 / 左前內龜板<br>無 | |
| ② 右 / 左後葉子板<br>無 | | ③ 右 / 左側 C(D) 柱<br>無 | | ②⑨ 右 / 左側側樑<br>無 | | ①⑦ 右 / 左側 A 柱<br>無 | |
| ④ 車頂 / 內支架<br>無 | | ⑤ 右 / 左側戶定<br>無 | | ①⑥ 避震器座<br>無 | | ①⑤ 左前大樑<br>無 | |
| ⑥ 右 / 左後大樑<br>無 | | ⑦ 右 / 左輪軸<br>無 | | ①④ 上水箱支架<br>無 | | ①③ 下水箱支架<br>無 | |
| ⑧ 右 / 左側 B 柱<br>無 | | ⑨ 防火牆<br>無 | | ①② 底盤 / 前底盤<br>無 | | | |
| ⑩ 後尾板<br>無 | | ⑪ 右前大樑<br>無 | | | | | |
