### U-Car Grading Report

# 自動車鑑定証

| 鑑定証號<br>Inspection number | | C77521H0901 | |
| 車款・型號<br>Make / Type | | 賓士/Benz C-Class C300 | |

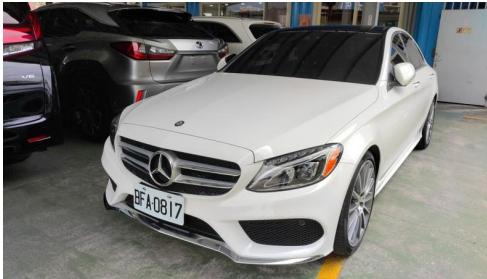
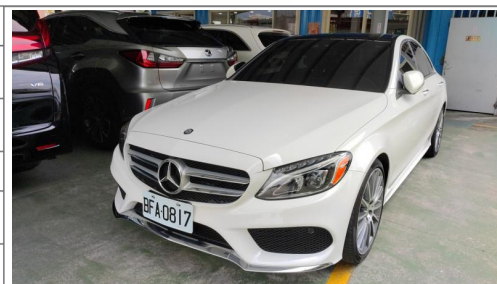
| <b>車體結構圖</b> | | ① 後底板&底橫樑<br>無 | | ② 右/左後葉子板<br>無 | | ③ 右/左側C(D)柱<br>無 | | ④ 車頂/內支架<br>無 | | ⑤ 右/左側戶定<br>無 | | ⑥ 右/左後大樑<br>無 | | ⑦ 右/左輪軸<br>無 | | ⑧ 右/左側B柱<br>無 | | ⑨ 防火牆<br>無 | | ⑩ 後尾板<br>無 | | ⑪ 右前大樑<br>無 | | ⑫ 底盤/前底盤<br>無 | | ⑬ 下水箱支架<br>無 | | ⑭ 上水箱支架<br>無 | | ⑮ 左前大樑<br>無 | | ⑯ 避震器座<br>無 | | ⑰ 右/左側A柱<br>無 | | ⑱ 右/左側側樑<br>無 | | ⑲ 右/左劍尾<br>無 | | ⑳ 右/左前內龜板<br>無 | |
