# Goo 鑑定

### U-Car Grading Report

## 自動車鑑定証

| 車款・型號<br>Make / Type | | 賓士/Benz C-Class C200 | |

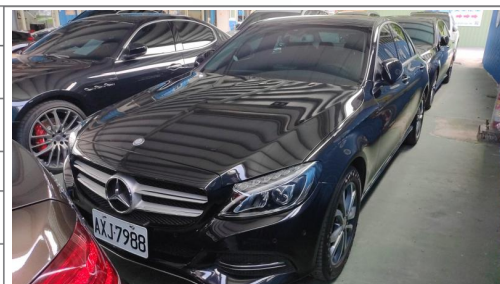
| <b>車體結構圖</b> | | ① 後底板&底橫樑<br>無 | | ①⑨ 右 / 左劍尾<br>無 | | ①⑧ 右 / 左前內龜板<br>無 | |

| 修復歷史<br>Body shell structure inspection | | 外觀钣件更換<br>Body & Stamping Parts | 無 |

| ⑦ 右 / 左輪軸<br>無 | | ⑧ 右 / 左側 B 柱<br>無 | | ⑨ 防火牆<br>無 | | ⑩ 後尾板<br>無 | |
| ⑪ 右前大樑<br>無 | | ⑫ 底盤 / 前底盤<br>無 | | ⑬ 下水箱支架<br>無 | | | |
