### U-Car Grading Report

# 自動車鑑定証

| 鑑定証號<br>Inspection number | | C77821I2202 | |
| 車款・型號<br>Make / Type | | 保時捷/PORSCHE Macan 馬肯 S | |

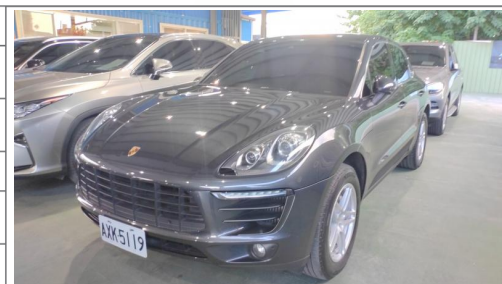
| <div> <div>① 後底板&amp;底橫樑<br/>無</div> <div>② 右/左後葉子板<br/>無</div> <div>③ 右/左側C(D)柱<br/>無</div> <div>④ 車頂/內支架<br/>無</div> <div>⑤ 右/左側戶定<br/>無</div> <div>⑥ 右/左後大樑<br/>無</div> <div>⑦ 右/左輪軸<br/>無</div> <div>⑧ 右/左側B柱<br/>無</div> <div>⑨ 防火牆<br/>無</div> <div>⑩ 後尾板<br/>無</div> <div>⑪ 右前大樑<br/>無</div> <div>⑫ 底盤/前底盤<br/>無</div> <div>⑬ 下水箱支架<br/>無</div> </div> | <div> <div>⑬ 下水箱支架<br/>無</div> <div>⑭ 水箱箱支架<br/>無</div> <div>⑮ 左前大樑<br/>無</div> <div>⑯ 避震器座<br/>無</div> <div>⑰ 右/左側A柱<br/>無</div> <div>⑱ 右/左側側樑<br/>無</div> <div>⑲ 右/左劍尾<br/>無</div> <div>⑳ 右/左前內龜板<br/>無</div> </div> |
