# Goo 鑑定

### U-Car Grading Report

## 自動車鑑定証

| 車款・型號<br>Make / Type | | 福斯/VW Golf 高爾夫 1.2 | |

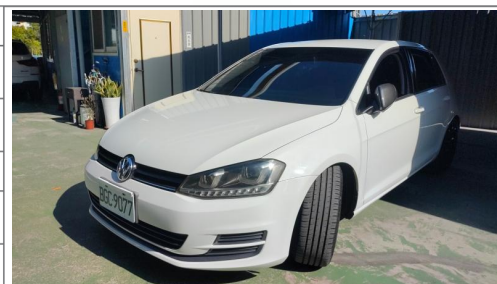
| <b>車體結構圖</b> | | ① 後底板&底橫樑<br>無 | | ①⑨ 右 / 左劍尾<br>無 | | ①⑧ 右 / 左前內龜板<br>無 | |

| ② 右 / 左後葉子板<br>無 | | ③ 右 / 左側 C(D) 柱<br>無 | | ②⑨ 右 / 左側側樑<br>無 | | ①⑦ 右 / 左側 A 柱<br>無 | |
| ④ 車頂 / 內支架<br>無 | | ⑤ 右 / 左側戶定<br>無 | | ①⑥ 避震器座<br>無 | | ①⑤ 左前大樑<br>無 | |
| ⑥ 右 / 左後大樑<br>無 | | ⑦ 右 / 左輪軸<br>無 | | ①④ 上水箱支架<br>無 | | ①③ 下水箱支架<br>無 | |
| ⑧ 右 / 左側 B 柱<br>無 | | ⑨ 防火牆<br>無 | | ①② 底盤 / 前底盤<br>無 | | | |
| ⑩ 後尾板<br>無 | | ⑪ 右前大樑<br>無 | | | | | |

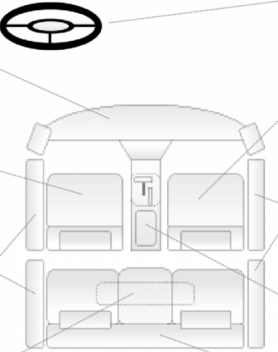
## 車輛狀態的細節

| 極小<br>不滿500日圓硬幣大小的程度 | 小<br>不滿卡片大小的程度 | 中<br>不滿A4尺寸的程度 | 大<br>A4尺寸以上 | 少許<br>5~6個 | 多數<br>7個以上 |
|---|---|---|---|---|---|
| | 飛石刮傷 部分 | 飛石刮傷 部分 | 凹痕 輕微 | <車窗類的狀態><br>前檔玻璃 飛石刮傷 部分<br><br><內裝特別記載事項><br>把手類 磨傷、傷痕 有 | |
| | | | 曾烤漆 有 | | |
| 曾烤漆 有 | | | 曾烤漆 有 | | |
| 曾烤漆 有 | | 曾烤漆 有<br>刮傷、凹痕 輕微 | | | |
| | 刮傷、凹痕 輕微 部分 | 刮傷 輕微 部分 | | | |
| | | | 磨傷、傷痕 小 | | |
