# GOO 鑑定

### U-Car Grading Report

## 自動車鑑定証

| 車款・型號<br>Make / Type | | 寶馬/BMW 7 Series 740Li | |

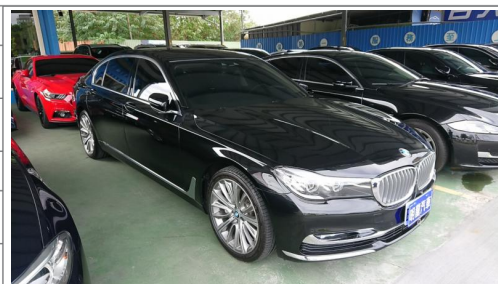
## 車輛狀態的細節

| 極小 | 不滿500日圓硬幣大小的程度 | 小 | 不滿卡片大小的程度 | 中 | 不滿A4尺寸的程度 | 大 | A4尺寸以上 | 少許 | 5~6個 | 多數 | 7個以上 |
|---|---|---|---|---|---|---|---|---|---|---|---|
| <div style="display: flex; justify-content: space-between;"> <div> <p>胎痕深度 7</p> <p>胎痕深度 7</p> <p>胎痕深度 7</p> <p>胎痕深度 7</p> <p>龜裂、磨傷 小</p> </div> <div> </div> <div> <p>胎痕深度 7</p> <p>曾烤漆 有</p> <p>胎痕深度 7</p> </div> </div> | | | | | | | | | | | |
| <p>&lt;車窗類的狀態&gt;<br/>前檔玻璃 飛石刮傷 部分</p> | | | | | | | | | | | |
