# Goo 鑑定

### U-Car Grading Report

# 自動車鑑定証

| 車款・型號<br>Make / Type | | 寶馬/BMW 7 Series 740 | |

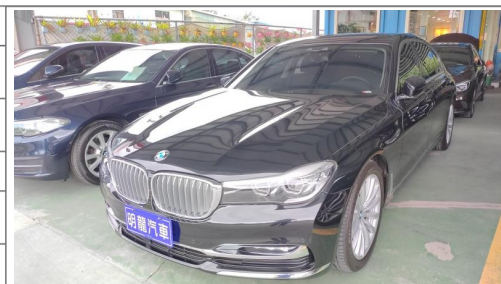
| <b>車體結構圖</b> | | ① 後底板&底橫樑<br>無 | | ①⑨ 右 / 左劍尾<br>無 | | ①⑧ 右 / 左前內龜板<br>無 | |
| ② 右 / 左後葉子板<br>無 | | ③ 右 / 左側 C(D) 柱<br>無 | | ②⑨ 右 / 左側側樑<br>無 | | ①⑦ 右 / 左側 A 柱<br>無 | |
| ④ 車頂 / 內支架<br>無 | | ⑤ 右 / 左側戶定<br>無 | | ①⑥ 避震器座<br>無 | | ①⑤ 左前大樑<br>無 | |
| ⑥ 右 / 左後大樑<br>無 | | ⑦ 右 / 左輪軸<br>無 | | ①④ 上水箱支架<br>無 | | ①③ 下水箱支架<br>無 | |
| ⑧ 右 / 左側 B 柱<br>無 | | ⑨ 防火牆<br>無 | | ①② 底盤 / 前底盤<br>無 | | | |
| ⑩ 後尾板<br>無 | | ⑪ 右前大樑<br>無 | | | | | |
