## 中古車第三方安全憑證

### U-Car Grading Report

## 自動車鑑定証

| 車款・型號<br>Make / Type | | 寶馬/BMW 5 Series Grand Turismo GT 535 | |

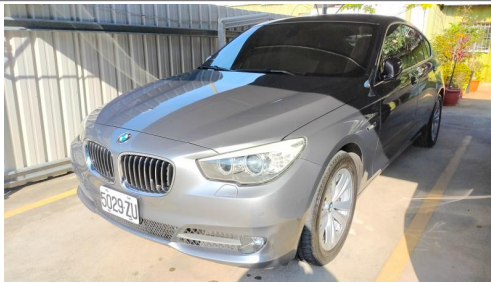
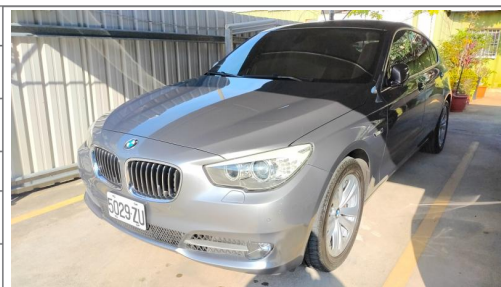
| 車體結構圖 | | ① 後底板&底橫樑<br>無 | | ①⑨ 右 / 左劍尾<br>無 | | ①⑧ 右 / 左前內龜板<br>無 | |
| ② 右 / 左後葉子板<br>無 | | | | ②⑨ 右 / 左側側樑<br>無 | | ①⑦ 右 / 左側 A 柱<br>無 | |
| ③ 右 / 左側 C(D) 柱<br>無 | | | | ①⑥ 避震器座<br>無 | | ①⑤ 左前大樑<br>無 | |
| ④ 車頂 / 內支架<br>無 | | | | ①④ 水箱支架<br>無 | | ①③ 下水箱支架<br>無 | |
| ⑤ 右 / 左側戶定<br>無 | | | | ①② 底盤 / 前底盤<br>無 | | | |
| ⑥ 右 / 左後大樑<br>無 | | ⑦ 右 / 左輪軸<br>無 | | ⑧ 右 / 左側 B 柱<br>無 | | ⑨ 防火牆<br>無 | |
| ⑩ 後尾板<br>無 | | ⑪ 右前大樑<br>無 | | ⑫ 底盤 / 前底盤<br>無 | | | |
