## 中古車第三方安全憑證

### U-Car Grading Report

## 自動車鑑定証

| 車款・型號<br>Make / Type | | 寶馬/BMW 7 Series 730 | |

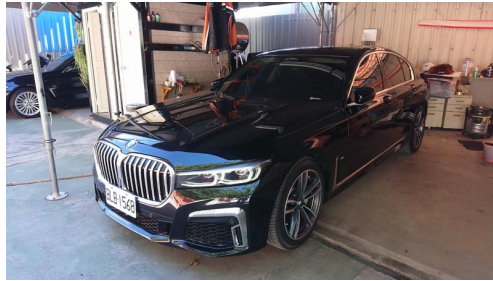
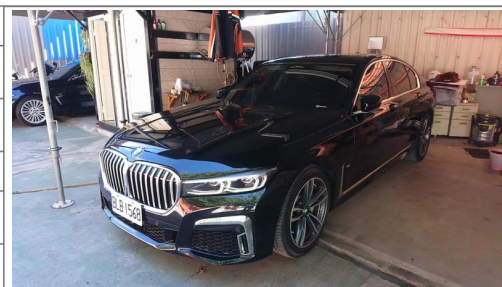
| <b>車體結構圖</b> | | ① 後底板&底橫樑<br>無 | | ①⑨ 右 / 左劍尾<br>無 | | ①⑧ 右 / 左前內龜板<br>無 | | | | | | | |
| ③ 右 / 左側 C(D) 柱<br>無 | | | | | | ①⑥ 避震器座<br>無 | | | | ①⑤ 左前大樑<br>無 | | | |
| ⑦ 右 / 左輪軸<br>無 | | ⑧ 右 / 左側 B 柱<br>無 | | ⑨ 防火牆<br>無 | | ⑩ 後尾板<br>無 | | ⑪ 右前大樑<br>無 | | ⑫ 底盤 / 前底盤<br>無 | | ⑬ 下水箱支架<br>無 | |
