# Goo 鑑定

### U-Car Grading Report

## 自動車鑑定証

| 車款・型號<br>Make / Type | | 寶馬/BMW 7 Series 740 | |

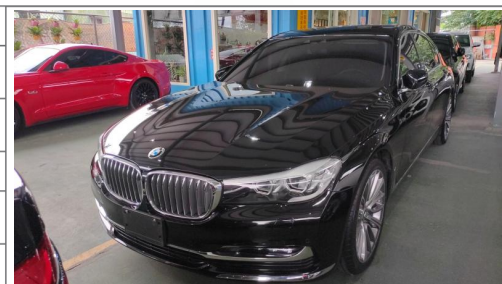
| <b>車體結構圖</b> | | ① 後底板&底橫樑<br>無 | | ①⑨ 右 / 左劍尾<br>無 | | ①⑧ 右 / 左前內龜板<br>無 | |
| ② 右 / 左後葉子板<br>無 | | ③ 右 / 左側 C(D) 柱<br>無 | | ②⑨ 右 / 左側側樑<br>無 | | ①⑦ 右 / 左側 A 柱<br>無 | |
| ④ 車頂 / 內支架<br>無 | | ⑤ 右 / 左側戶定<br>無 | | ①⑥ 避震器座<br>無 | | ①⑤ 左前大樑<br>無 | |
| ⑥ 右 / 左後大樑<br>無 | | ⑦ 右 / 左輪軸<br>無 | | ①④ 上水箱支架<br>無 | | ①③ 下水箱支架<br>無 | |
| ⑧ 右 / 左側 B 柱<br>無 | | ⑨ 防火牆<br>無 | | ①② 底盤 / 前底盤<br>無 | | | |
| ⑩ 後尾板<br>無 | | ⑪ 右前大樑<br>無 | | | | | |
