### U-Car Grading Report

## 自動車鑑定証

| 鑑定証號<br>Inspection number | | C77521L2102 | |
| 車款・型號<br>Make / Type | | 保時捷/PORSCHE Cayenne 凱艷 4.5 | |

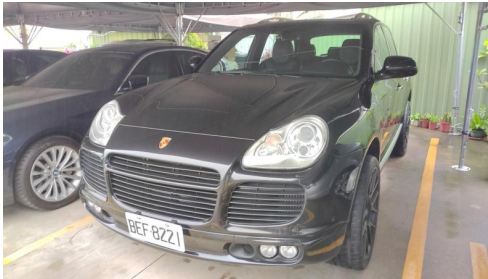
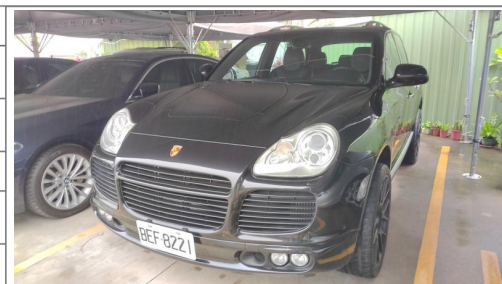
| <b>車體結構圖</b> | | | |

| 修復歷史<br>Body shell structure inspection | | 有 中度 | 外觀钣件更換<br>Body & Stamping Parts<br>有 (請查閱其他頁次狀況確認表單) |

| | | ⑩ 後尾板<br>無 | ⑪ 右前大樑<br>損傷 |
| | | | ⑬ 下水箱支架<br>換新 |
| | | | ⑭ 水箱箱架<br>換新 |
| | | | ⑱ 右/左側尾<br>損傷 |
| | | | ⑲ 右/左前內龜板<br>換新 |
