# GOO 鑑定

### U-Car Grading Report

# 自動車鑑定証

| 車款・型號<br>Make / Type | | 保時捷/PORSCHE Panamera 帕納美拉 4.8 | |

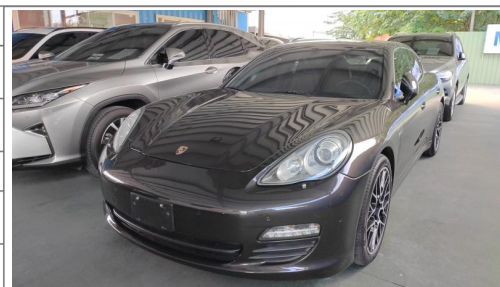
| <b>車體結構圖</b> | | ① 後底板&底橫樑<br>無 | | ③ 右/左側C(D)柱<br>無 | | ⑤ 右/左側戶定<br>無 | | ⑦ 右/左輪軸<br>無 | | ⑨ 防火牆<br>無 | | ⑪ 右前大樑<br>無 | | ⑬ 下水箱支架<br>無 | |
| ② 右/左後葉子板<br>無 | | ④ 車頂/內支架<br>無 | | ⑥ 右/左後大樑<br>無 | | ⑧ 右/左側B柱<br>無 | | ⑩ 後尾板<br>無 | | ⑫ 底盤/前底盤<br>無 | | ⑭ 水箱箱支架<br>無 | | ⑯ 左前大樑<br>無 | |
| ③ 右/左側A柱<br>無 | | ⑤ 右/左側側樑<br>無 | | ⑦ 右/左側內龜板<br>無 | | ⑨ 避震器座<br>無 | | ⑪ 右/左側尾<br>無 | | ⑬ 右/左側內龜板<br>無 | | ⑮ 右/左側A柱<br>無 | | ⑯ 避震器座<br>無 | |
