# Goo 鑑定

### U-Car Grading Report

# 自動車鑑定証

| 車款・型號<br>Make / Type | | 路華/LAND ROVER Discovery Sport 2.0 | | |

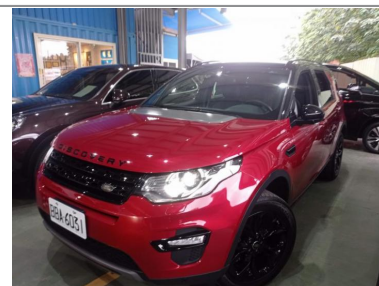
| 車輛狀態的細節 | | | | | | | | | | | |
|---|---|---|---|---|---|---|---|---|---|---|---|
| <div style="display: flex; justify-content: space-between;"> <div style="width: 60%;"> </div> <div style="width: 35%;"> <p>&lt;車窗類的狀態&gt;<br/>前檔玻璃 飛石刮傷 部分</p> </div> </div> | | | | | | | | | | | |
| 邊緣刮傷 有 | | | | | | | | | | | |
| 曾烤漆 有 | | | | | | | | | | | |
| 龜裂、磨傷 小 | | 龜裂、磨傷 小 | | 龜裂、磨傷 小 | | 龜裂、磨傷 小 | | 龜裂、磨傷 小 | | 龜裂、磨傷 小 | |
