## U-Car Grading Report

## 自動車鑑定証

| 鑑定証號<br>Inspection number | C77622B0706 | | |
| 車款・型號<br>Make / Type | 賓士/Benz B-Class B180 | | |

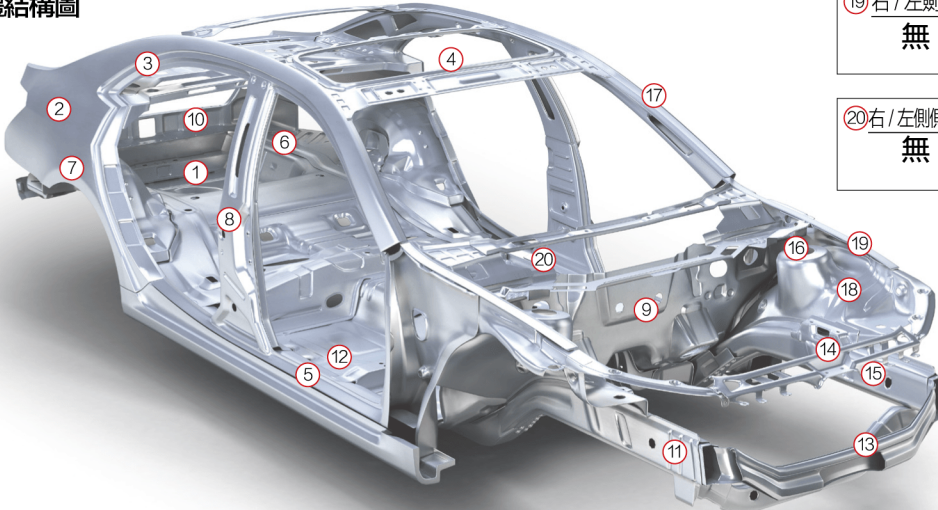
| ① 後底板&底橫樑<br>無 | 車體結構圖 | | | | ①⑨ 右 / 左劍尾<br>無 | ①⑧ 右 / 左前內龜板<br>無 | | |
| ② 右 / 左後葉子板<br>無 | | | | | ②⑩ 右 / 左側側樑<br>無 | ①⑦ 右 / 左側 A 柱<br>無 | | |
| ③ 右 / 左側 C(D) 柱<br>無 | | | | | ①⑥ 避震器座<br>無 | ①⑤ 左前大樑<br>無 | | |
| ④ 車頂 / 內支架<br>無 | | | | | ①④ 上水箱支架<br>無 | | | |
| ⑤ 右 / 左側戶定<br>無 | | | | | ⑥ 右 / 左後大樑<br>無 | ⑦ 右 / 左輪軸<br>無 | ⑧ 右 / 左側 B 柱<br>無 | ⑨ 防火牆<br>無 |
