# GOO 鑑定

### U-Car Grading Report

# 自動車鑑定証

| 車款・型號<br>Make / Type | | 速霸陸/SUBARU XV 2.0 | | | |

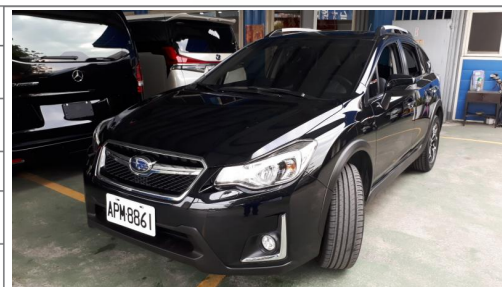
| <b>車體結構圖</b> | | | |

| ① 後底板&底橫樑<br>損傷 | | | |
| ③ 右/左側C(D)柱<br>損傷 | | | |
| ⑩ 後尾板<br>換新 | | | |

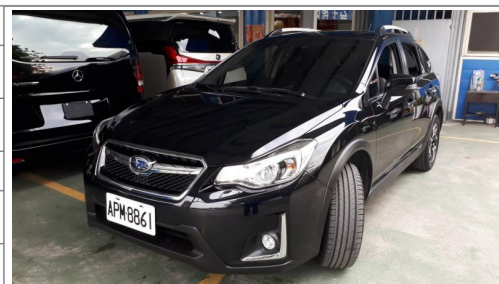
| 車輛狀態的細節 | | | | | |

| 車輛狀態的細節 | | | | | |
|---|---|---|---|---|---|
| | 飛石刮傷 部分 | | 飛石刮傷 部分 | <具修復歷史的地方><br>右 C (D) 柱內板<br>有修理(含修正機夾痕)<br>後底板 損傷<br>後底板 有修理(含修正機夾痕)<br>右 C (D) 柱內板 損傷<br>後尾板 換新<br><br><車窗類的狀態><br>前檔玻璃 飛石刮傷 部分 | |
| | | | 刮傷 輕微 部分 | | |
| 邊緣刮傷 有 | | | 刮傷、凹痕 輕微 部分 | | |
| 曾烤漆 有 | | | 曾烤漆 有<br>刮傷、凹痕 輕微 | | |
| | 換新 有 | | 換新 有 | | |
| 龜裂、磨傷 小 | | | | | |
