# Goo 鑑定

### U-Car Grading Report

# 自動車鑑定証

| 車款・型號<br>Make / Type | | 馬自達/MAZDA 3 1.6 | |

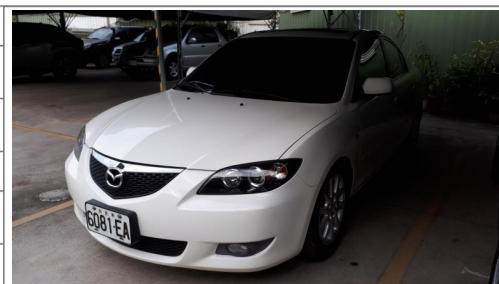
| <b>車體結構圖</b> | | ① 後底板&底橫樑<br>無 | | ⑬ 右 / 左劍尾<br>無 | | ⑭ 右 / 左前內龜板<br>無 | |
| ② 右 / 左後葉子板<br>無 | | ③ 右 / 左側 C(D) 柱<br>無 | | ④ 車頂 / 內支架<br>無 | | ⑤ 右 / 左側戶定<br>無 | |
| ⑥ 右 / 左後大樑<br>無 | | ⑦ 右 / 左輪軸<br>無 | | ⑧ 右 / 左側 B 柱<br>無 | | ⑨ 防火牆<br>無 | |
| ⑩ 後尾板<br>無 | | ⑪ 右前大樑<br>無 | | ⑫ 底盤 / 前底盤<br>無 | | ⑬ 下水箱支架<br>無 | |
| ⑭ 右 / 左側 A 柱<br>無 | | ⑮ 避震器座<br>無 | | ⑯ 左前大樑<br>無 | | ⑰ 上水箱支架<br>無 | |
| ⑱ 右 / 左側側樑<br>無 | | ⑲ 右 / 左側 A 柱<br>無 | | ⑳ 避震器座<br>無 | | ㉑ 左前大樑<br>無 | |
| ㉒ 右 / 左側 C(D) 柱<br>無 | | ㉓ 車頂 / 內支架<br>無 | | ㉔ 右 / 左側戶定<br>無 | | ㉕ 右 / 左後大樑<br>無 | |
| ㉖ 右 / 左後葉子板<br>無 | | ㉗ 後底板&底橫樑<br>無 | | ㉘ 右 / 左劍尾<br>無 | | ㉙ 右 / 左前內龜板<br>無 | |
