# GOO 鑑定

U-Car Grading Report

## 自動車鑑定証

鑑定日期 / 2022.6.6  
Date

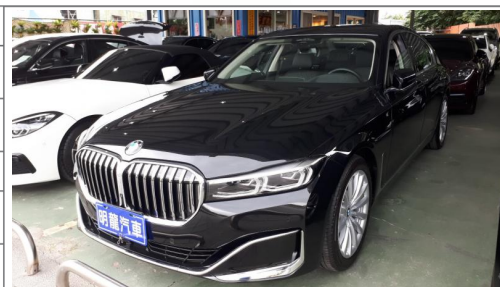
① 後底板&底橫樑 無	<b>車體結構圖</b> 	⑲ 右/左劍尾 無	⑱ 右/左前內龜板 無
② 右/左後葉子板 無		⑳ 右/左側側樑 無	⑳ 右/左側A柱 無
③ 右/左側C(D)柱 無			⑳ 避震器座 無
④ 車頂/內支架 無			⑮ 左前大樑 無
⑤ 右/左側戶定 無			⑭ 上水箱支架 無
⑥ 右/左後大樑 無		⑦ 右/左輪軸 無	⑧ 右/左側B柱 無
		⑩ 後尾板 無	⑪ 右前大樑 無
		⑫ 底盤/前底盤 無	⑬ 下水箱支架 無
