# GOO 鑑定

U-Car Grading Report

## 自動車鑑定証

委託人/車商名稱 Principal / Dealer	明龍汽車		
地址 Address	台北市北投區承德路6段505號		
<b>車輛資料 Vehicle Information</b>			
鑑定証號 Inspection number	C77622F1302		
車款·型號 Make / Type	凌志/LEXUS CT Hybrid 油電 CT200h		
出廠日期 Model / Year	2013年	顏色 Colour	白
引擎號碼 Engine number			
車身號碼 VIN Code	JTHKD5BH002144406		
儀表里程數 Mileage	66,769km	(註：里程數為鑑定時儀表顯示數字)

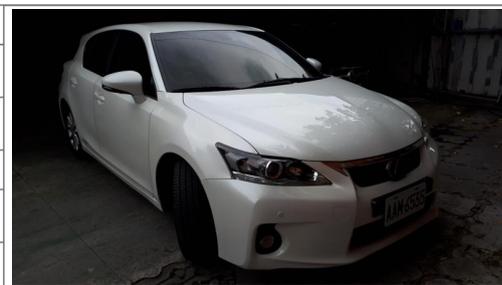
### 車體結構圖

① 後底板&底橫樑  
無

② 右/左後葉子板  
無

③ 右/左側C(D)柱  
無

④ 車頂/內支架  
無

⑤ 右/左側戶定  
無

⑥ 右/左後大樑  
無

⑦ 右/左輪軸  
無

⑧ 右/左側B柱  
無

⑨ 防火牆  
無

⑩ 後尾板  
無

⑪ 右前大樑  
無

⑫ 底盤/前底盤  
無

⑬ 下水箱支架  
無

⑲ 右/左劍尾  
無

⑱ 右/左前內飾板  
無

⑳ 右/左側側樑  
無

⑲ 右/左側A柱  
無

⑯ 避震器座  
無

⑮ 左前大樑  
無

⑭ 上水箱支架  
無
