# Goo 鑑定

### U-Car Grading Report

# 自動車鑑定証

| 車款・型號<br>Make / Type | | 福斯/VW Golf 高爾夫 1.6 | |

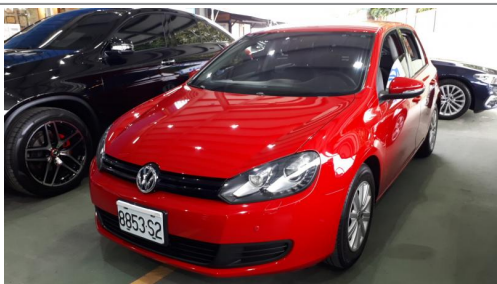
## 車輛狀態的細節

| 極小 | 小 | 中 | 大 | 少許 | 多數 |
|---|---|---|---|---|---|
| | 飛石刮傷 部分 | | 曾烤漆 有 | <車窗類的狀態><br>前檔玻璃 裂痕 小型<br>前檔玻璃 飛石刮傷 部分<br><br><內裝特別記載事項><br>把手類 磨傷、傷痕 有 | |
| 胎痕深度 7 | | | 胎痕深度 7<br>磨損、小 | | |
| | | | 曾烤漆 有 | | |
| 胎痕深度 9 | | | 胎痕深度 9<br>磨損、小 | | |
| 曾烤漆 有 | | | 曾烤漆 有 | | |
| | 凹痕 輕微 | | | | |
| | | | 脫膠鬆弛 有<br>脫膠鬆弛 有 | | |
| 脫膠鬆弛 有 | | | | | |
