# GOO 鑑定

### U-Car Grading Report

# 自動車鑑定証

| 車款・型號<br>Make / Type | | 保時捷/PORSCHE 911 CARRERA S | | |

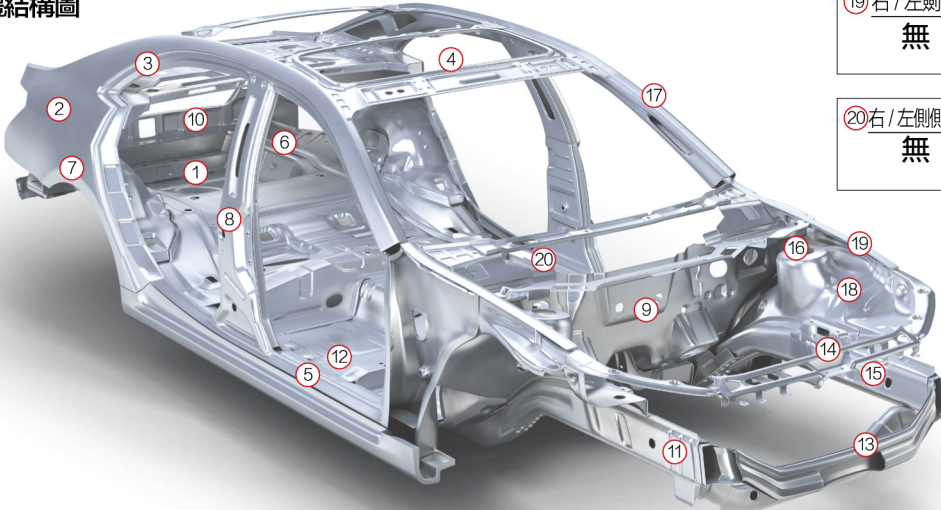
| 車體結構圖 | | | | | | | | | | | | | | | | | | |

| ① 後底板&底橫樑<br>無 | ② 右/左後葉子板<br>無 | ③ 右/左側C(D)柱<br>無 | ④ 車頂/內支架<br>無 | ⑤ 右/左側戶定<br>無 | ⑥ 右/左後大樑<br>無 | ⑦ 右/左輪軸<br>無 | ⑧ 右/左側B柱<br>無 | ⑨ 防火牆<br>無 | ⑩ 後尾板<br>無 | ⑪ 右前大樑<br>無 | ⑫ 底盤/前底盤<br>無 | ⑬ 下水箱支架<br>無 | ⑭ 上水箱支架<br>無 | ⑮ 左前大樑<br>無 | ⑯ 避震器座<br>無 | ⑰ 右/左側A柱<br>無 | ⑱ 右/左劍尾<br>無 | ⑲ 右/左前內龜板<br>無 |
