# GOO 鑑定

### U-Car Grading Report

# 自動車鑑定証

| 車款・型號<br>Make / Type | | 寶馬/BMW X7 XDRIVE40I | | |

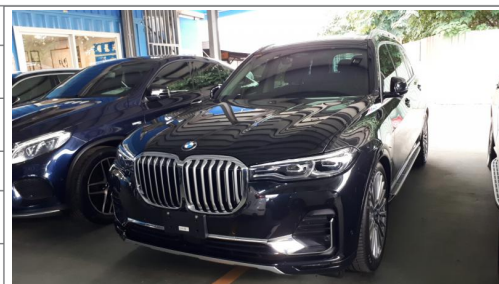
| ① 後底板&底橫樑<br>無 | | ①⑨ 右 / 左劍尾<br>無 | ①⑧ 右 / 左前內龜板<br>無 |
| ② 右 / 左後葉子板<br>無 | | ②⑩ 右 / 左側側樑<br>無 | ②⑦ 右 / 左側 A 柱<br>無 |
| ③ 右 / 左側 C(D) 柱<br>無 | | | ③⑥ 避震器座<br>無 |
| ④ 車頂 / 內支架<br>無 | | | ④⑤ 左前大樑<br>無 |
| ⑤ 右 / 左側戶定<br>無 | | | ④④ 上水箱支架<br>無 |
| ⑥ 右 / 左後大樑<br>無 | ⑦ 右 / 左輪軸<br>無 | ⑧ 右 / 左側 B 柱<br>無 | ⑨ 防火牆<br>無 |
| | | ⑩ 後尾板<br>無 | ⑪ 右前大樑<br>無 |
| | | ⑫ 底盤 / 前底盤<br>無 | ⑬ 下水箱支架<br>無 |
