# GOO 鑑定

### U-Car Grading Report

## 自動車鑑定証

| <b>車款・型號</b><br>Make / Type | | 賓士/Benz C-Class C180 | | |

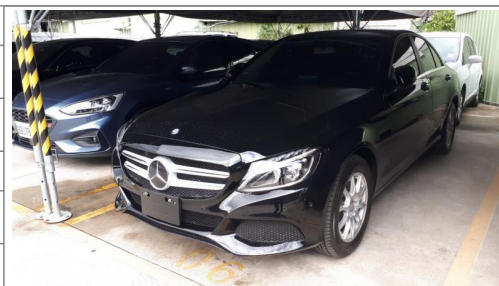
**車輛狀態的細節**

| 極小 | 不滿500日圓硬幣大小的程度 | 小 | 不滿卡片大小的程度 | 中 | 不滿A4尺寸的程度 | 大 | A4尺寸以上 | 少許 | 5~6個 | 多數 | 7個以上 |
|---|---|---|---|---|---|---|---|---|---|---|---|
| <div style="display: flex; justify-content: space-between;"> <div> <p>飛石刮傷 部分</p> <p>胎痕深度 9</p> <p>胎痕深度 9</p> <p>胎痕深度 9</p> <p>胎痕深度 9</p> </div> <div> <p>前檔玻璃 飛石刮傷 部分</p> </div> </div> | | | | | | | | | | | |
