### U-Car Grading Report

## 自動車鑑定証

| 鑑定証號<br>Inspection number | | C77722L1202 | |
| 車款・型號<br>Make / Type | | 保時捷/PORSCHE Macan 馬肯 2.0 | |

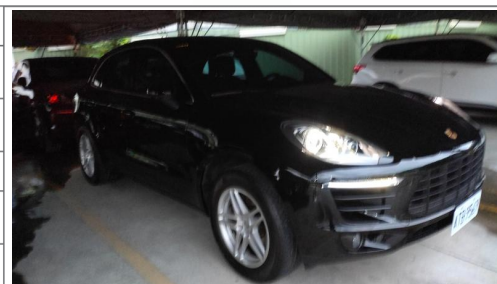
| <b>車體結構圖</b> | | ① 後底板&底橫樑<br>無 | | ① 右 / 左劍尾<br>無 | | ① 右 / 左前內龜板<br>無 | |

| 修復歷史<br>Body shell structure inspection | | 外觀钣件更換<br>Body & Stamping Parts | 無 |
