# Goo 鑑定

### U-Car Grading Report

| 鑑定証號<br>Inspection number | | C77422L1902 | |
| 車款・型號<br>Make / Type | | 路華/LAND ROVER Range Rover 藍吉路華 5.0 | |

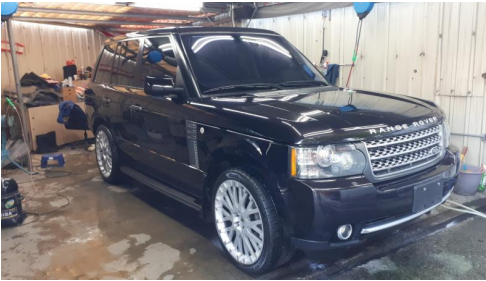
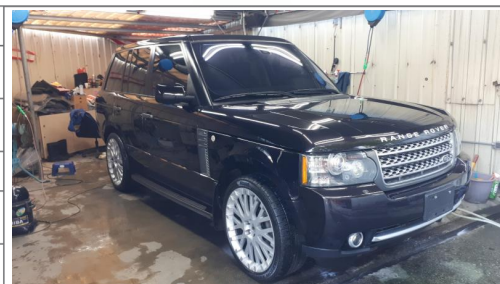
| ① 後底板&底橫樑<br>無 | <b>車體結構圖</b><br> | | | | ①⑨ 右 / 左劍尾<br>無 | ①⑧ 右 / 左前內龜板<br>無 |
| ② 右 / 左後葉子板<br>無 | | | | | ②⑩ 右 / 左側側樑<br>無 | ①⑦ 右 / 左側 A 柱<br>無 |
| ③ 右 / 左側 C(D) 柱<br>無 | | | | | ①⑥ 避震器座<br>無 | ①⑤ 左前大樑<br>無 |
| ④ 車頂 / 內支架<br>無 | | | | | ①④ 水箱支架<br>無 | ①③ 下水箱支架<br>無 |
| ⑤ 右 / 左側戶定<br>無 | | | | | ①② 底盤 / 前底盤<br>無 | |
| ⑥ 右 / 左後大樑<br>無 | ⑦ 右 / 左輪軸<br>無 | ⑧ 右 / 左側 B 柱<br>無 | ⑨ 防火牆<br>無 | ⑩ 後尾板<br>無 | ⑪ 右前大樑<br>無 | |
