### U-Car Grading Report

# 自動車鑑定証

| 鑑定証號<br>Inspection number | | C77123A0903 | | |
| 車款・型號<br>Make / Type | | 福斯/VW SPORTSVAN 1.6 | | |

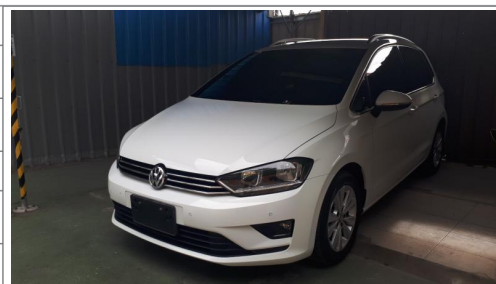
| 車輛狀態的細節 | | | | | | | | | | | |
|---|---|---|---|---|---|---|---|---|---|---|---|
| <div style="border: 1px solid black; padding: 5px;"> <p>&lt;車窗類的狀態&gt;</p> <p>前檔玻璃 裂痕 小型</p> <p>前檔玻璃 飛石刮傷 部分</p> </div> | | | | | | | | | | | |
