### U-Car Grading Report

# 自動車鑑定証

| 鑑定証號<br>Inspection number | | C77623A1603 | | |
| 車款・型號<br>Make / Type | | 賓士/BENZ E-Class E300 | | |

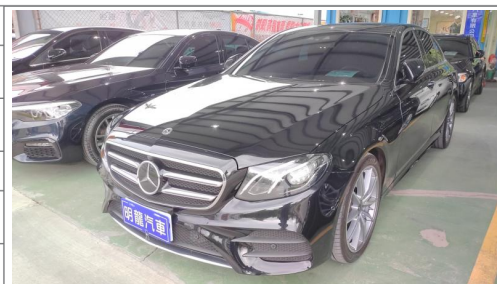
| 車輛狀態的細節 | | | | | | | | | | | |
|---|---|---|---|---|---|---|---|---|---|---|---|
| <div style="display: flex; justify-content: space-between;"> <div style="width: 60%;"> </div> <div style="width: 35%;"> <p>&lt;車窗類的狀態&gt;<br/>前檔玻璃 飛石刮傷 部分</p> </div> </div> | | | | | | | | | | | |
| 胎痕深度 3 | | | | | | 胎痕深度 3 | | | | | |
| 胎痕深度 3 | | | | | | 曾烤漆 有 | | | | | |
| 凹痕 輕微 | | | | | | 胎痕深度 3 | | | | | |
| | | | | | | 曾烤漆 有 | | | | | |
