# GOO 鑑定

### U-Car Grading Report

## 自動車鑑定証

| 車款・型號<br>Make / Type | | 寶馬/BMW X7 X7 xDrive | | |

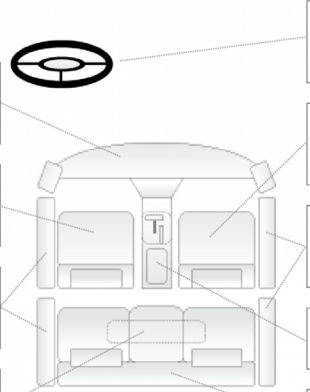
| 車輛狀態的細節 | | | | | | | | | | | |
|---|---|---|---|---|---|---|---|---|---|---|---|
| | | | | | | 曾烤漆 有 | | <div style="border: 1px solid black; padding: 5px;"> &lt;車窗類的狀態&gt;<br/> 前檔玻璃 飛石刮傷 部分 </div> | | | |
| | | | | | | 胎痕深度 7 | | | | | |
