# Goo 鑑定

### U-Car Grading Report

## 自動車鑑定証

| 車款・型號<br>Make / Type | | 豐田/TOYOTA Yaris 雅力士 1.5 | |

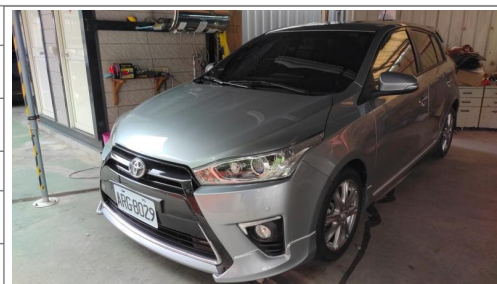
**車輛狀態的細節**

| 極小 | 不滿500日圓硬幣大小的程度 | 小 | 不滿卡片大小的程度 | 中 | 不滿A4尺寸的程度 | 大 | A4尺寸以上 | 少許 | 5~6個 | 多數 | 7個以上 |
|---|---|---|---|---|---|---|---|---|---|---|---|
| | | 飛石刮傷 部分 | | | | 換新 有 | | | | <車窗類的狀態><br>前檔玻璃 飛石刮傷 部分<br><br><內裝特別記載事項><br>把手類 磨傷、傷痕 有 | |
| 胎痕深度 9 | | | | | | 胎痕深度 9 | | | | | |
| 曾烤漆 有 | | | | | | 曾烤漆 有 | | | | | |
| 胎痕深度 7 | | | | | | 胎痕深度 7<br>磨損、小 | | | | | |
| 曾烤漆 有<br>刮傷、凹痕 小部分 | | | | | | 曾烤漆 有 | | | | | |
| | | | | | | 磨傷、傷痕 中 | | | | | |
