### U-Car Grading Report

# 自動車鑑定証

| 鑑定証號<br>Inspection number | | C77623C1302 | | |
| 車款・型號<br>Make / Type | | 富豪/VOLVO XC60 2.0 | | |

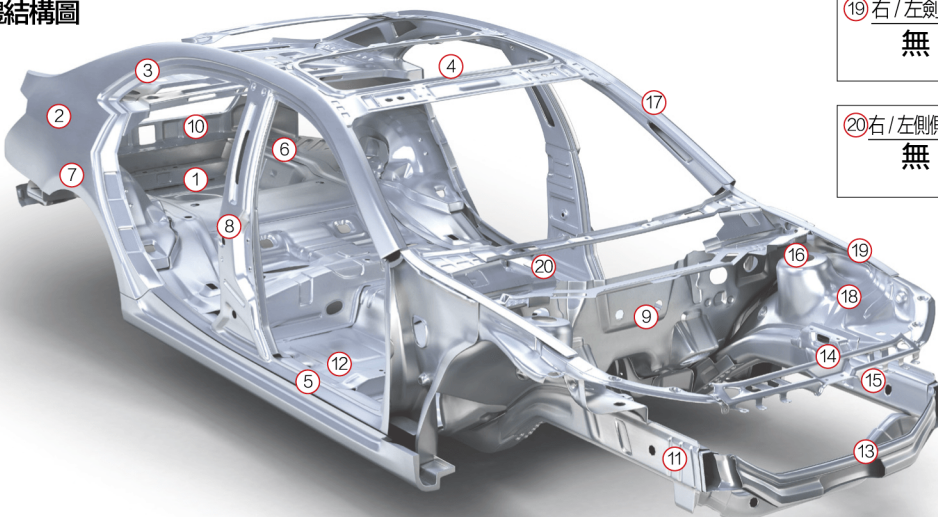
| 車體結構圖 | | | | 19 右 / 左劍尾<br>無 | | 18 右 / 左前內龜板<br>無 | |
| 2 右 / 左後葉子板<br>無 | | | | 20 右 / 左側側樑<br>無 | | 17 右 / 左側 A 柱<br>無 | |
| 3 右 / 左側 C(D) 柱<br>無 | | | | | | 16 避震器座<br>無 | |
| 4 車頂 / 內支架<br>無 | | | | | | 15 左前大樑<br>無 | |
| 5 右 / 左側戶定<br>無 | | | | | | 14 上水箱支架<br>無 | |
| 6 右 / 左後大樑<br>無 | | | | | | 13 下水箱支架<br>無 | |
| 7 右 / 左輪鎗<br>無 | | | | | | 12 底盤 / 前底盤<br>無 | |
| 8 右 / 左側 B 柱<br>無 | | | | | | 11 右前大樑<br>無 | |
| 9 防火牆<br>無 | | | | | | 10 後尾板<br>無 | |
