# Goo 鑑定

### U-Car Grading Report

| 鑑定証號<br>Inspection number | | C77723C2001 | |
| 車款・型號<br>Make / Type | | 三菱/MITSUBISHI Canter 堅達 3.0 | |

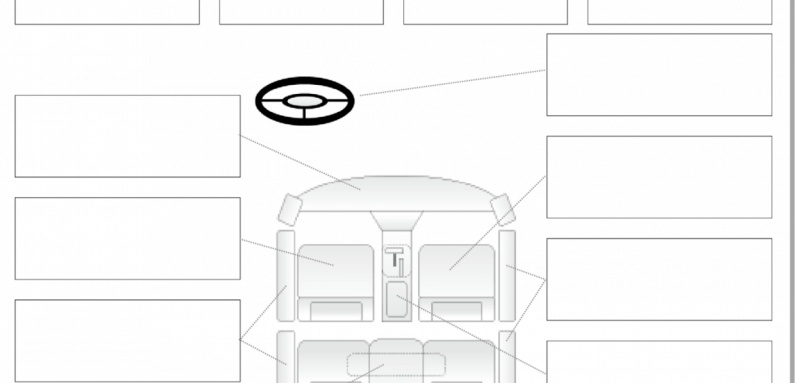
| 車輛狀態的細節 | | | | | | | | | | | | | |
|---|---|---|---|---|---|---|---|---|---|---|---|---|---|
| | | | | | | | | | | | | 刮傷、凹痕 輕微 | |
| | | | | | | | | | | | | 胎痕深度 9 | 胎痕深度 9 |
