### U-Car Grading Report

## 自動車鑑定証

| 鑑定証號<br>Inspection number | | C77423D1703 | | |
| 車款・型號<br>Make / Type | | 寶馬/BMW 7 Series 730 | | |

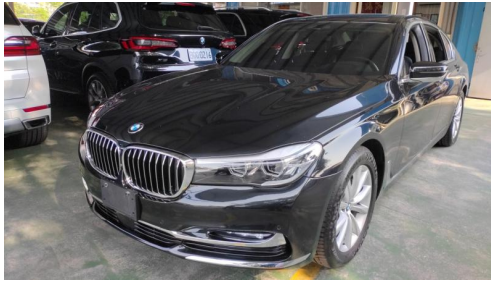
| <b>車體結構圖</b> | | | |

| 修復歷史<br>Body shell structure inspection | | 無 | 外觀钣件更換<br>Body & Stamping Parts | 無 |

| ① 後底板&底橫樑<br>無 | | ①⑨ 右 / 左劍尾<br>無 | ①⑧ 右 / 左前內龜板<br>無 |
| ② 右 / 左後葉子板<br>無 | | ②⑩ 右 / 左側側樑<br>無 | ②⑦ 右 / 左側 A 柱<br>無 |
| ③ 右 / 左側 C(D) 柱<br>無 | | | ③⑥ 避震器座<br>無 |
| ④ 車頂 / 內支架<br>無 | | | ④⑤ 左前大樑<br>無 |
| ⑤ 右 / 左側戶定<br>無 | | | ⑤④ 上水箱支架<br>無 |
| ⑥ 右 / 左後大樑<br>無 | ⑦ 右 / 左輪軸<br>無 | ⑧ 右 / 左側 B 柱<br>無 | ⑨ 防火牆<br>無 |
| | | ⑩ 後尾板<br>無 | ⑪ 右前大樑<br>無 |
| | | | ⑫ 底盤 / 前底盤<br>無 |
| | | | ⑬ 下水箱支架<br>無 |

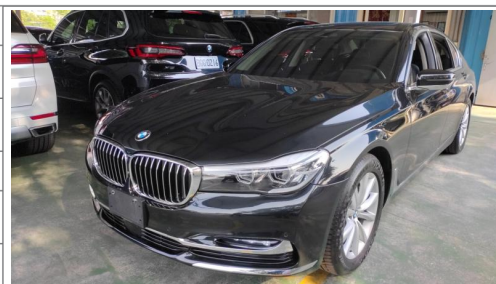
## 車輛狀態的細節

| 極小 | 不滿500日圓硬幣大小的程度 | 小 | 不滿卡片大小的程度 | 中 | 不滿A4尺寸的程度 | 大 | A4尺寸以上 | 少許 | 5~6個 | 多數 | 7個以上 |
|---|---|---|---|---|---|---|---|---|---|---|---|
| | | 曾烤漆 有 | | | | 曾烤漆 有 | | <車窗類的狀態><br>前檔玻璃 飛石刮傷 部分 | | | |
| 胎痕深度 9 | | | | | | 胎痕深度 9 | | | | | |
| 邊緣刮傷 有 | | | | | | 曾烤漆 有 | | | | | |
| | | | | | | 曾烤漆 有 | | | | | |
| | | | | | | 磨傷、傷痕 小 | | | | | |
| | | | | | | 龜裂、磨傷 小 | | | | | |
