# Goo 鑑定

### U-Car Grading Report

## 自動車鑑定証

| 車款・型號<br>Make / Type | | 賓士/BENZ GLC-Class 2.0 | |

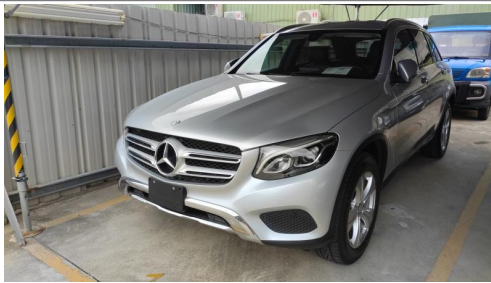
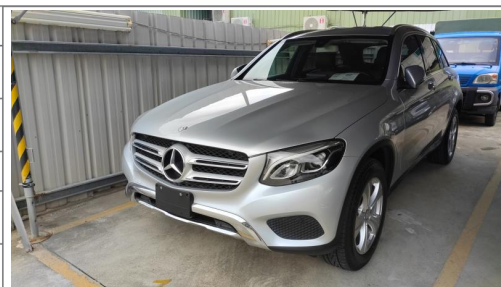
| 修復歷史<br>Body shell structure inspection | | 無 | 外觀钣件更換<br>Body & Stamping Parts無 |

| <b>車體結構圖</b> | | ① 後底板&底橫樑<br>無 | | ①⑨ 右 / 左劍尾<br>無 | | ①⑧ 右 / 左前內龜板<br>無 | | | |
| ② 右 / 左後葉子板<br>無 | | | | ②⑨ 右 / 左側側樑<br>無 | | ①⑦ 右 / 左側 A 柱<br>無 | | | |
| ③ 右 / 左側 C(D) 柱<br>無 | | | | ①⑥ 避震器座<br>無 | | | | | |
| ④ 車頂 / 內支架<br>無 | | | | ①⑤ 左前大樑<br>無 | | | | | |
| ⑤ 右 / 左側戶定<br>無 | | | | ①④ 上水箱支架<br>無 | | | | | |
| ⑥ 右 / 左後大樑<br>無 | | | | | | | | | |
| ⑦ 右 / 左輪艙<br>無 | | ⑧ 右 / 左側 B 柱<br>無 | | ⑨ 防火牆<br>無 | | ⑩ 後尾板<br>無 | | | |
| | | | | | | ⑪ 右前大樑<br>無 | | | |
| | | | | | | ⑫ 底盤 / 前底盤<br>無 | | | |
| | | | | | | ⑬ 下水箱支架<br>無 | | | |
