中古車第三方安全憑證

U-Car Grading Report

自動車鑑定証

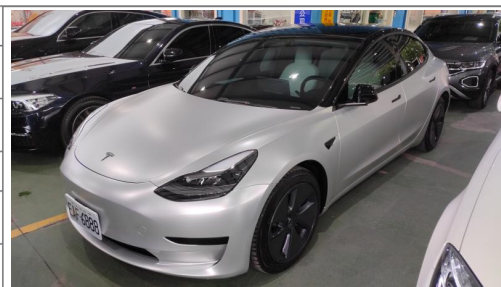
① 後底板&底橫樑 無		② 右/左後葉子板 無	③ 右/左側C(D)柱 無	④ 車頂/內支架 無	⑤ 右/左側戶定 無	⑥ 右/左後大樑 無	⑦ 右/左輪軸 無	⑧ 右/左側B柱 無	⑨ 防火牆 無	⑩ 後尾板 無	⑪ 右前大樑 無	⑫ 底盤/前底盤 無	⑬ 下水箱支架 無	⑭ 水箱支架 無	⑮ 左前大樑 無	⑯ 避震器座 無	⑰ 右/左側A柱 無	⑱ 右/左側尾 無	⑲ 右/左前內飾板 無	⑳ 右/左側側樑 無
----------------	--	----------------	------------------	---------------	---------------	---------------	--------------	---------------	------------	------------	-------------	---------------	--------------	-------------	-------------	-------------	---------------	--------------	----------------	---------------
