### U-Car Grading Report

## 自動車鑑定証

| 鑑定証號<br>Inspection number | | C77523E1503 | | |
| 車款・型號<br>Make / Type | | 賓士/BENZ EQC 400 | | |

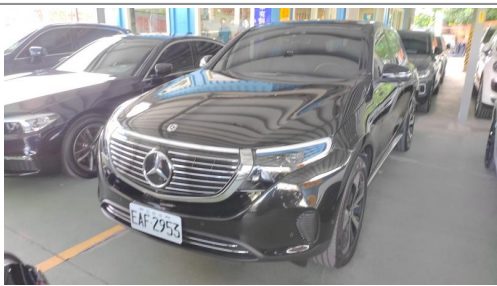
| 車輛狀態的細節 | | | | | | | |
| 曾烤漆 有 | 曾烤漆 有 | | 換新 有 | <b>&lt;車窗類的狀態&gt;</b><br>前檔玻璃 飛石刮傷 部分 | | | |
| 胎痕深度 9 | | | 胎痕深度 9 | | | | |
| 曾烤漆 有 | | | 凹痕 輕微 | | | | |
| 曾烤漆 有 | | | | | | | |
| 胎痕深度 7 | | | 胎痕深度 7 | | | | |
| | 曾烤漆 有 | | | | | | |
