# Goo 鑑定

### U-Car Grading Report

# 自動車鑑定証

| 車款・型號<br>Make / Type | | 賓士/BENZ GLE-Class GLE350 3.0 | |

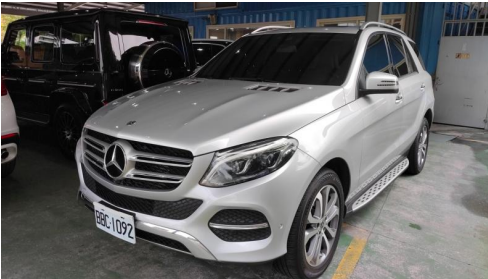
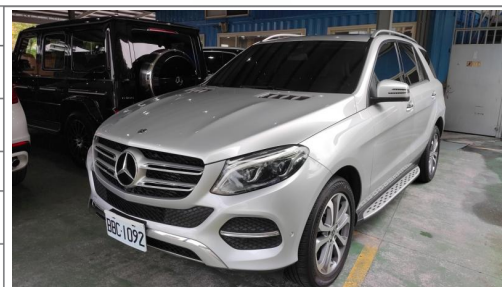
| <b>車體結構圖</b> | | <div> <div>① 後底板&amp;底橫樑<br/>無</div> <div>② 右/左後葉子板<br/>無</div> <div>③ 右/左側C(D)柱<br/>無</div> <div>④ 車頂/內支架<br/>無</div> <div>⑤ 右/左側戶定<br/>無</div> <div>⑥ 右/左後大樑<br/>無</div> <div>⑦ 右/左輪軸<br/>無</div> <div>⑧ 右/左側B柱<br/>無</div> <div>⑨ 防火牆<br/>無</div> <div>⑩ 後尾板<br/>無</div> <div>⑪ 右前大樑<br/>無</div> <div>⑫ 底盤/前底盤<br/>無</div> <div>⑬ 下水箱支架<br/>無</div> </div> | |
| <div> <div>⑬ 右/左劍尾<br/>無</div> <div>⑭ 右/左前內龜板<br/>無</div> <div>⑮ 右/左側側樑<br/>無</div> <div>⑯ 右/左側A柱<br/>無</div> <div>⑰ 避震器座<br/>無</div> <div>⑱ 左前大樑<br/>無</div> <div>⑲ 上水箱支架<br/>無</div> </div> | | <div> <div>⑲ 右/左劍尾<br/>無</div> <div>⑳ 右/左前內龜板<br/>無</div> <div>㉑ 右/左側側樑<br/>無</div> <div>㉒ 右/左側A柱<br/>無</div> <div>㉓ 避震器座<br/>無</div> <div>㉔ 左前大樑<br/>無</div> <div>㉕ 上水箱支架<br/>無</div> </div> | |
