# Goo 鑑定

### U-Car Grading Report

# 自動車鑑定証

| 車款・型號<br>Make / Type | | HONDA/本田 Accord 雅歌 2.4 | |

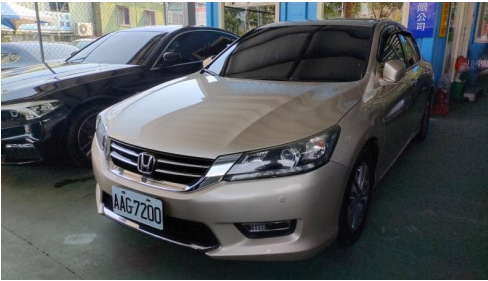
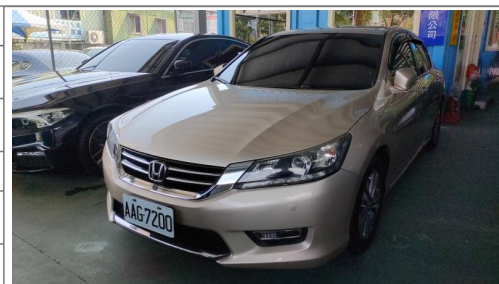
| <b>車體結構圖</b> | | | |

| ① 後底板&底橫樑<br>無 | | | |
| ② 右/左後葉子板<br>無 | | | |
| ③ 右/左側C(D)柱<br>無 | | | |
| ④ 車頂/內支架<br>無 | | | |
| ⑤ 右/左側戶定<br>無 | | | |
| ⑥ 右/左後大樑<br>無 | ⑦ 右/左輪軸<br>無 | ⑧ 右/左側B柱<br>無 | ⑨ 防火牆<br>無 |
| ⑩ 後尾板<br>無 | ⑪ 右前大樑<br>無 | ⑫ 底盤/前底盤<br>無 | ⑬ 下水箱支架<br>無 |
| ⑭ 上水箱支架<br>無 | ⑮ 左前大樑<br>無 | ⑯ 避震器座<br>無 | ⑰ 右/左側A柱<br>無 |
| ⑱ 右/左側尾<br>無 | ⑲ 右/左前內龜板<br>無 | ⑳ 右/左側側樑<br>無 | |
