## 第三方車輛鑑定報告書

### TSI Vehicle Appraisal Report

報告書序號: 0401244642

品牌/車型: 豐田 Camry

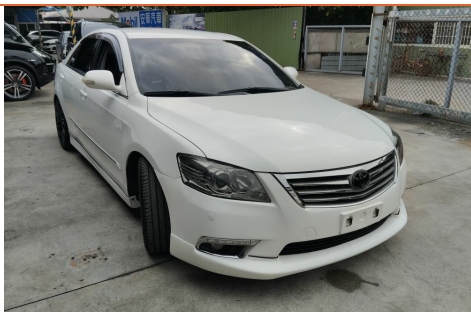
車頭

| 外觀損傷大小說明<br>微: 不滿一指大小的程度<br>小: 不滿一手掌大小的程度<br>中: 不滿兩手掌大小的程度<br>大: 兩手掌大小以上的程度 | 1 前保桿<br>飛石痕:小,裂痕:小,底部刮痕:小 | 4 車頂 |
| | 2 引擎蓋<br>飛石痕:小 | 5 行李箱蓋 |
| | 3 前擋風玻璃<br>飛石痕:小 | 6 後保桿<br>刮傷:小 |

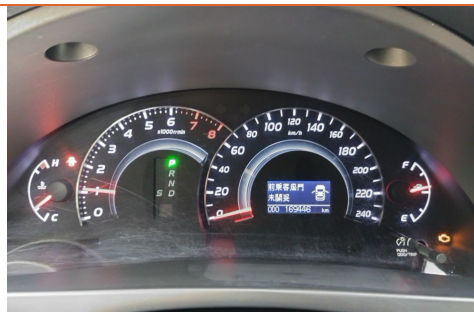
儀表板

| 其他說明:<br>【引擎】:滲油:有【全車外觀】:全車烤漆:有【註記】引擎故障燈亮 | | |
