## 第三方車輛鑑定報告書

報告書序號: 1104247187

品牌/車型: 豐田 Vios

鑑定日期: 2024-04-11

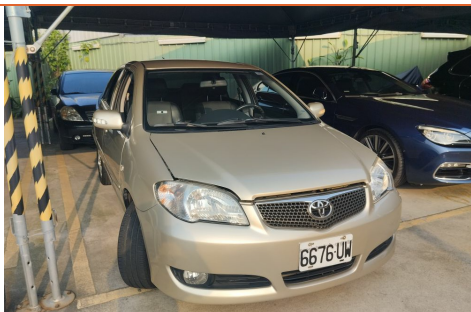
車頭

| 外觀損傷大小說明<br>微: 不滿一指大小的程度<br>小: 不滿一手掌大小的程度<br>中: 不滿兩手掌大小的程度<br>大: 兩手掌大小以上的程度 | 1 前保桿 | 4 車頂<br>刮傷:小 |
| | 2 引擎蓋<br>烤漆:有 | 5 行李箱蓋<br>烤漆:有 |
| | 3 前擋風玻璃<br>飛石痕:小 | 6 後保桿 |
| 其他說明:<br>【註記】前保內鐵損傷 | | |
