第三方車輛鑑定報告書

報告書序號: 1804240449

品牌/車型: 寶馬 120i

車身號碼: WBA1U7100G5B00449

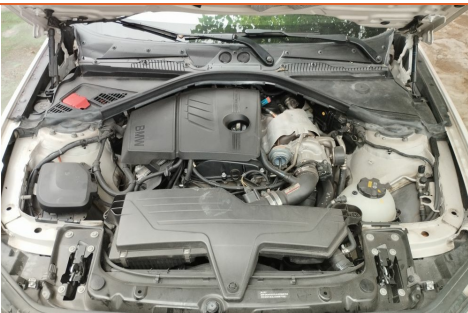
引擎室

A1 左前葉子板	B1 右前葉子板
	A2 左前門 烤漆:有	B2 右前門 烤漆:有
	A3 左後門 烤漆:有	B3 右後門 凹痕:小
	A4 左戶定	B4 右戶定
	A5 左前輪胎/左前輪框 胎紋深度:3	B5 右前輪胎/右前輪框 胎紋深度:3
	A6 左後輪胎/左後輪框 胎紋深度:3	B6 右後輪胎/右後輪框 胎紋深度:3
	A7 左後葉子板 烤漆:有	B7 右後葉子板 烤漆:有,刮傷:小
	1 前保桿	4 車頂
外觀損傷大小說明 微: 不滿一指大小的程度 小: 不滿一手掌大小的程度 中: 不滿兩手掌大小的程度 大: 兩手掌大小以上的程度	2 引擎蓋 換新:有	5 行李箱蓋 烤漆:有
	3 前擋風玻璃 飛石痕:小	6 後保桿
其他說明: 【引擎】:漏油:有【註記】
