第三方車輛鑑定報告書

報告書序號: 2702253120

品牌/車型: 豐田 Vios

鑑定日期: 2025-02-27

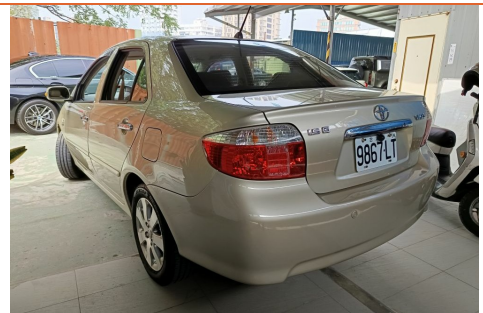
車尾

A1 左前葉子板 換新:有	B1 右前葉子板 換新:有,刮傷:小
	A2 左前門 凹痕:小	B2 右前門 凹痕:小
	A3 左後門 刮傷:小	B3 右後門 刮傷:小
	A4 左戶定	B4 右戶定
	A5 左前輪胎/左前輪框 胎紋深度:9	B5 右前輪胎 /右前輪框 胎紋深度:9
	A6 左後輪胎/左後輪框 胎紋深度:9	B6 右後輪胎 /右後輪框 胎紋深度:9
	A7 左後葉子板	B7 右後葉子板 刮傷:小
外觀損傷大小說明 微: 不滿一指大小的程度 小: 不滿一手掌大小的程度 中: 不滿兩手掌大小的程度 大: 兩手掌大小以上的程度	1 前保桿	4 車頂
	2 引擎蓋 換新:有	5 行李箱蓋
	3 前擋風玻璃	6 後保桿 刮傷:小
其他說明: 【全車外觀】:全車烤漆:有【註記】
